# **Korrosionsverhalten von Baumetallen bei Kontakt mit Baugipsen unter Berücksichtigung von REA-Gips**

Von der Fakultät Bau- und Umweltingenieurwissenschaften  
der Universität Stuttgart  
zur Erlangung der Würde eines Doktor-Ingenieurs (Dr.-Ing.)  
genehmigte Abhandlung

### **Corrosion behavior of structural metals in contact with gypsum with consideration of FGD-gypsum**

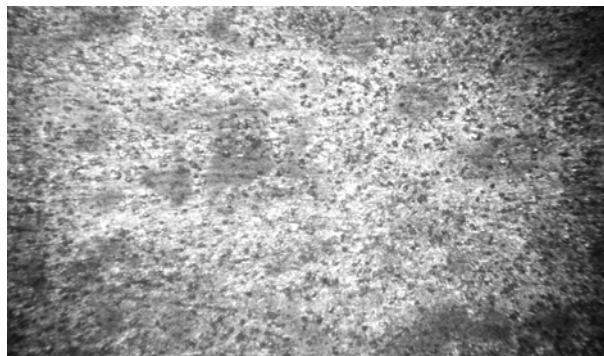
*Abbildung 6.17: Korrosionsangriff an unlegiertem Stahl in  $\text{CaSO}_4$ -Lösung (Sulfatkonzentration:  $0,014 \text{ mol/l}$ ) bei pH 11,5 (25-fache Vergrößerung)*

Deutlich ist zu erkennen, dass der Korrosionsangriff durch Lochkorrosion erfolgt. Dabei sind die zahlreichen Korrosionsnarben über die gesamte Oberfläche verteilt. Auch in Elektrolyten mit Natriumsulfat tritt Lochkorrosion mit ähnlichem Erscheinungsbild auf (Abbildung 6.18). Der Einfluss des Calciums im Vergleich zum Natrium ist an trotz höheren pH-Wertes des Elektrolyten zahlreicher vorhandenen Korrosionsnarben erkennbar.

Abbildung 6.17 und Abbildung 6.18 zeigen den Korrosionsangriff, wie er bei oben geschilderten Versuchen zu beobachten war.

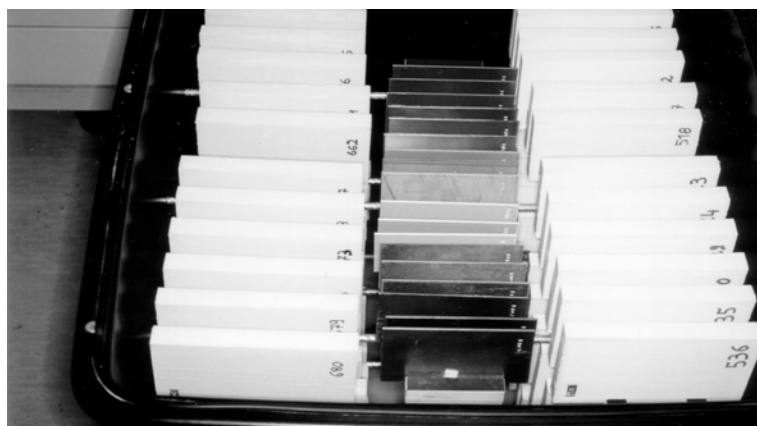
**Abbildung 10.3:** Auslagerung der Probekörper in Klimakammern über gesättigter NaCl-Lösung (konst. 75% rel. Feuchte) bzw. über gesättigter KCl-Lösung (konst. 95% rel. Feuchte) bei 20° C

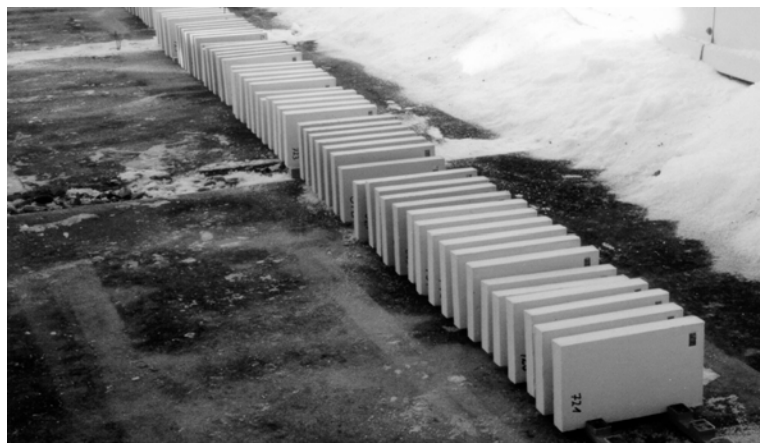
*Abbildung 10.4: Auslagerung der Probekörper an bewitterter Atmosphäre auf dem Dach des Otto-Graf-Instituts, Universität Stuttgart*

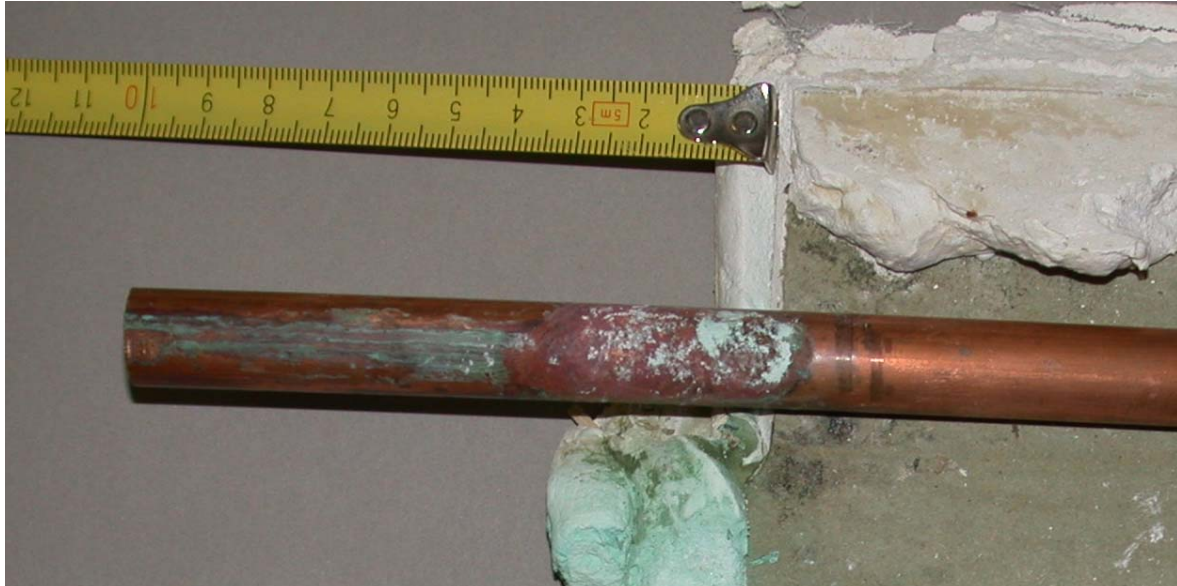
Farbabb. 1: *Korrosionsangriff an senkrecht durch Stahlbetondecke geführtes Heizungsrohr aus Kupfer, Deckendurchbruch mit Gips verschlossen*

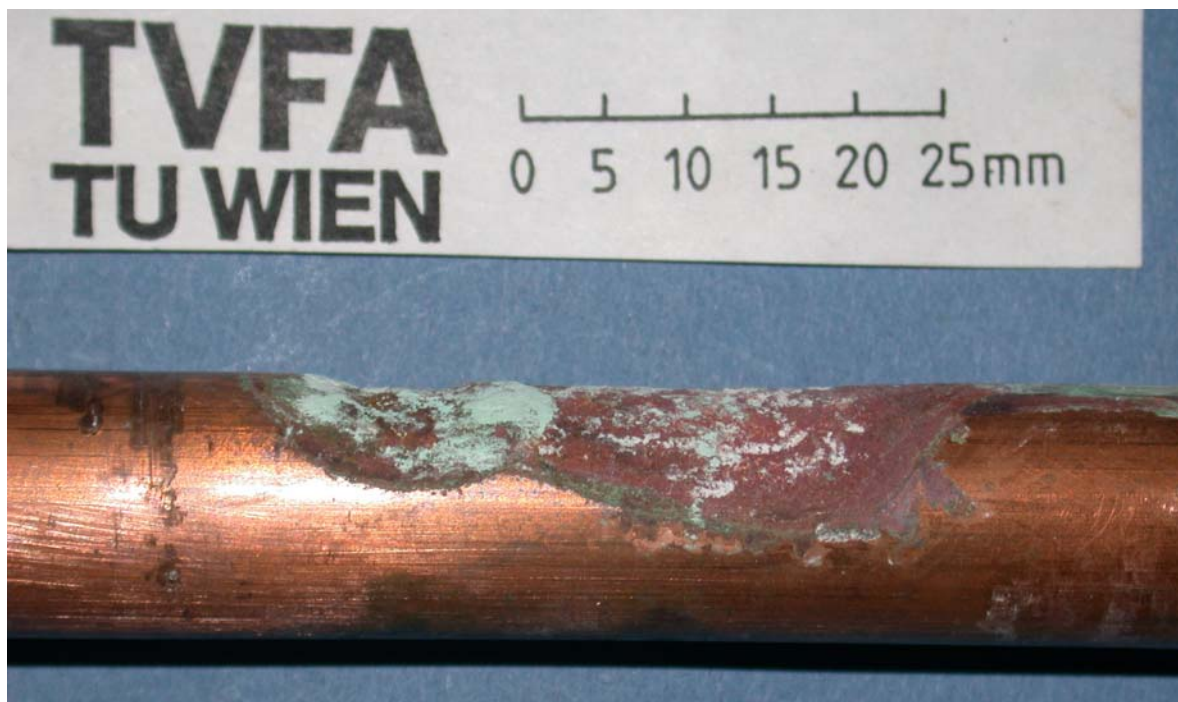
Farbabb. 2: *Korrosionsabzehrungen an mit Gips in Kontakt stehendem Bereich des Kupferrohres*

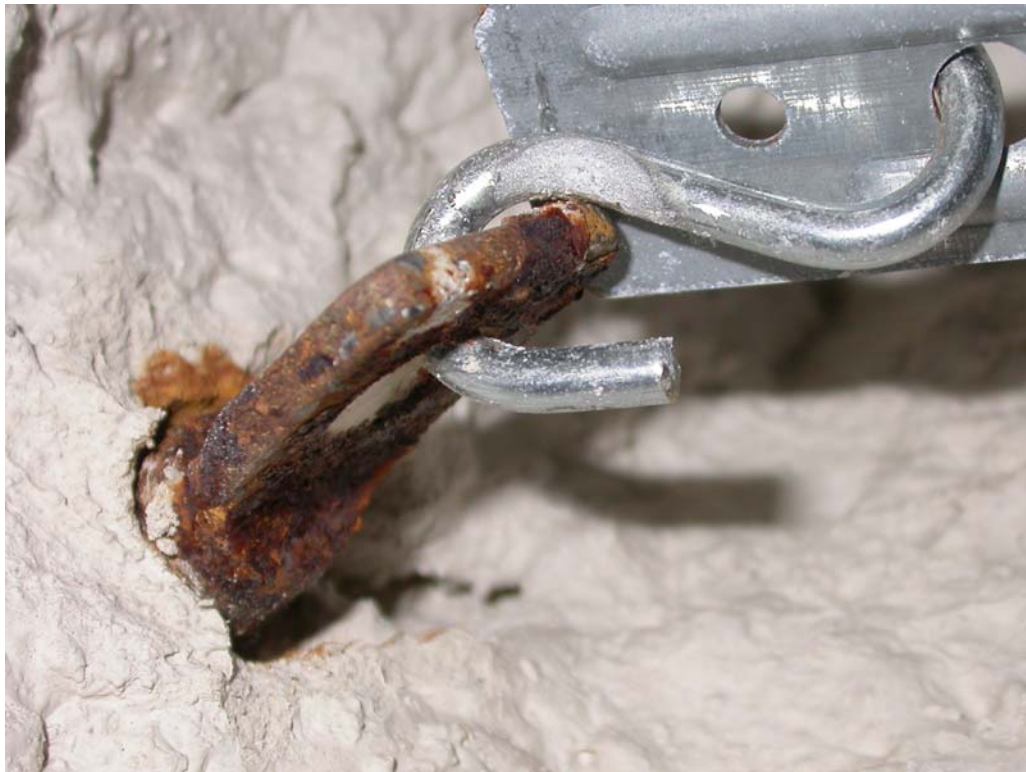
*Farbabb. 3: Stark korrodierter verzinkter hochfester Bolzen zur Abhängung einer Klimadecke in Kontakt mit Gips bei unzureichender Austrocknung*

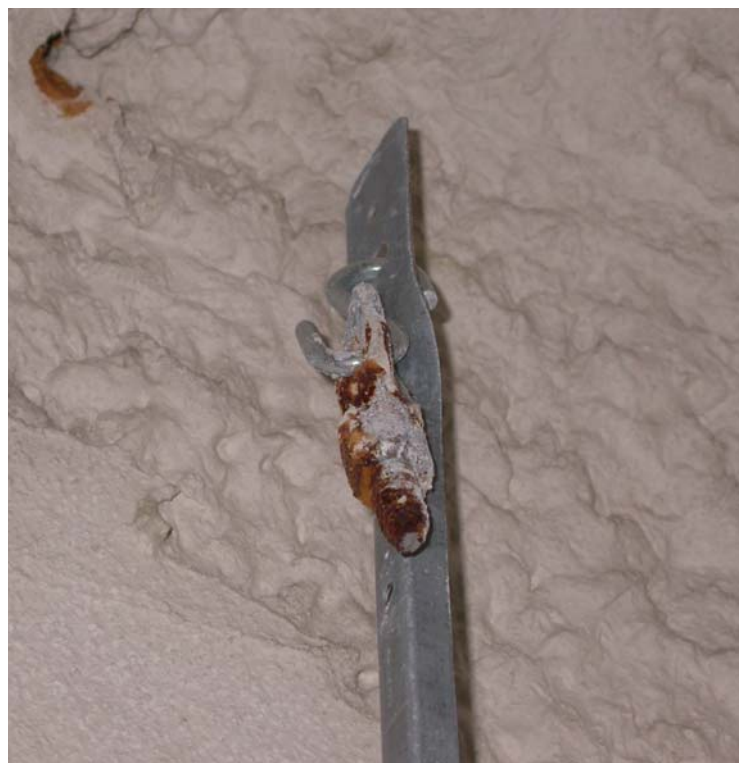
*Farbabb. 4: Durch wasserstoffinduzierte Spannungsrisskorrosion gebrochener Bolzen*

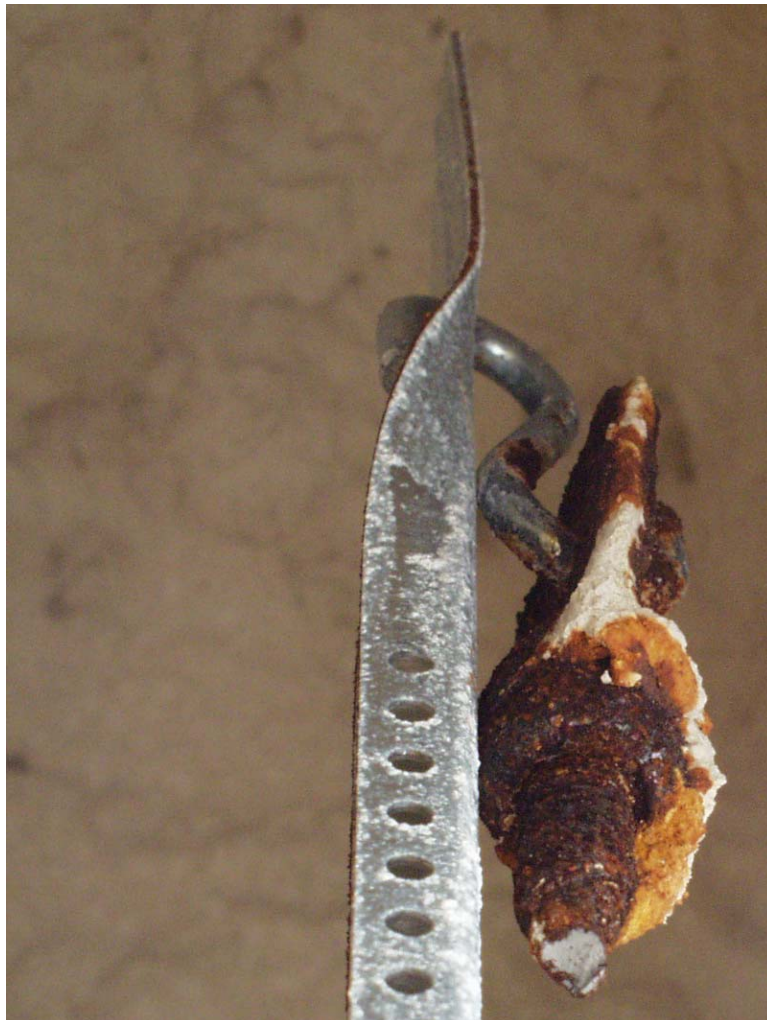
*Farbabb. 5: Detailaufnahme des durch wasserstoffinduzierte Spannungsrisskorrosion gebrochenen Bolzens mit charakteristischer Bruchfläche*

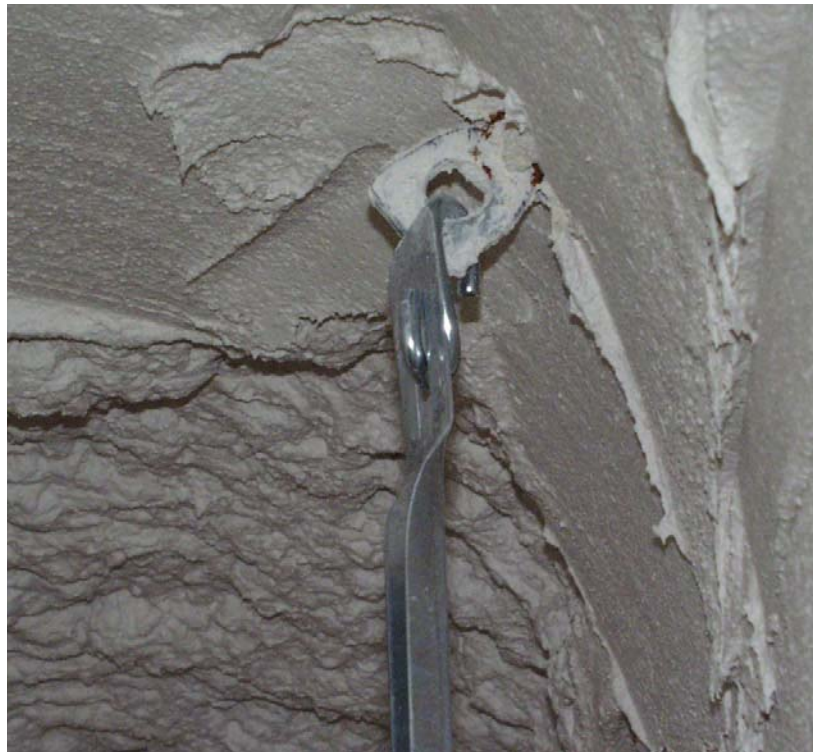
*Farbabb. 6: Verzinkter hochfester Bolzen in Kontakt mit Gips bei ausreichender Austrocknungsdauer des Brandschutzgipses*

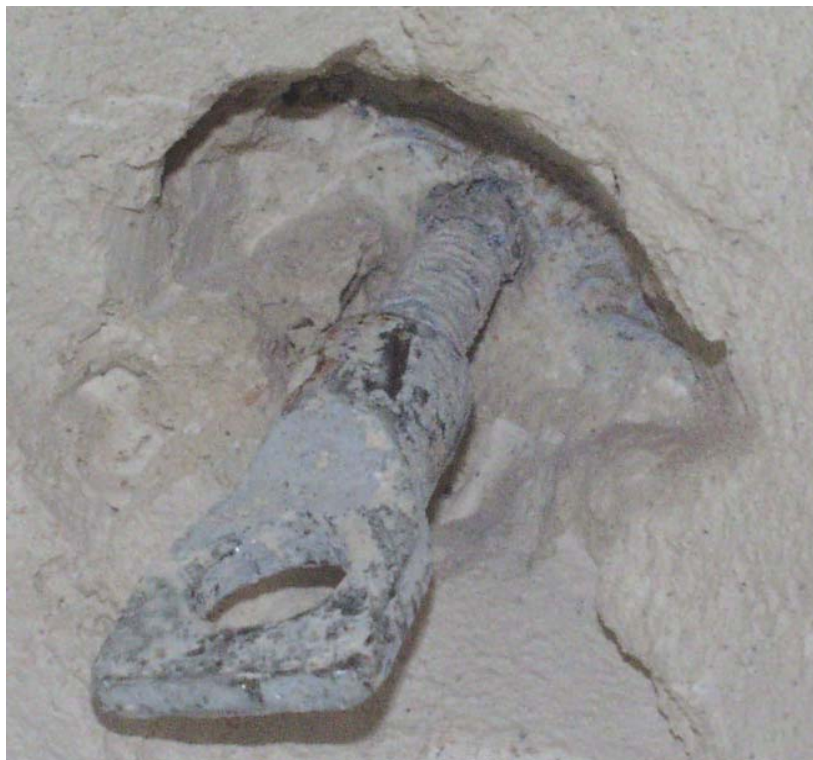
*Farbabb. 7: Detailaufnahme des verzinkten hochfesten Bolzens in Kontakt mit Gips bei ausreichender Austrocknungsdauer des Brandschutzgipses*

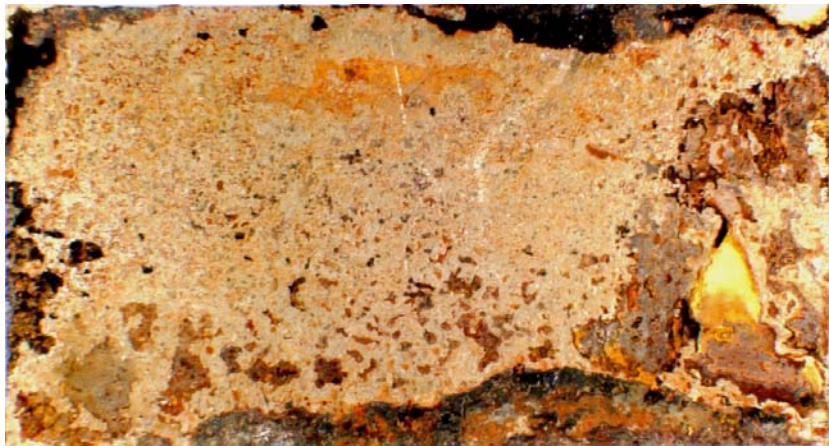
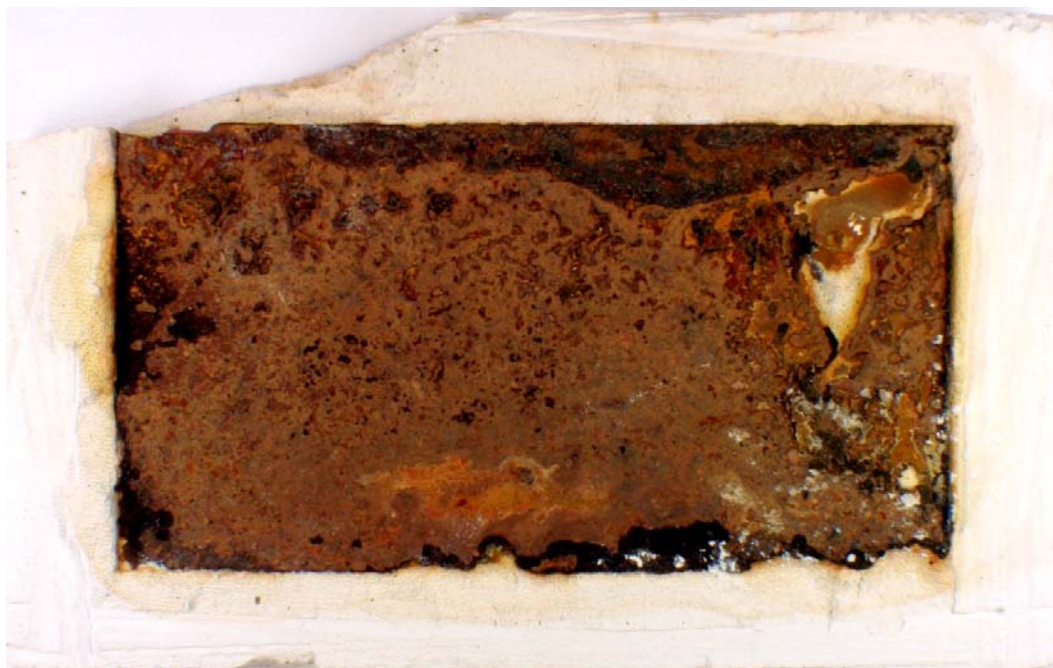
*Farbabb. 8: Unlegiertes Stahlblech nach Entfernung des Stuckgipses Naturgips, Auslagerung 24 Monate bei 100% relativer Luftfeuchte mit Vortrocknung (oben: Stahl ohne Gips; unten: Gips mit Korrosionsprodukten)*

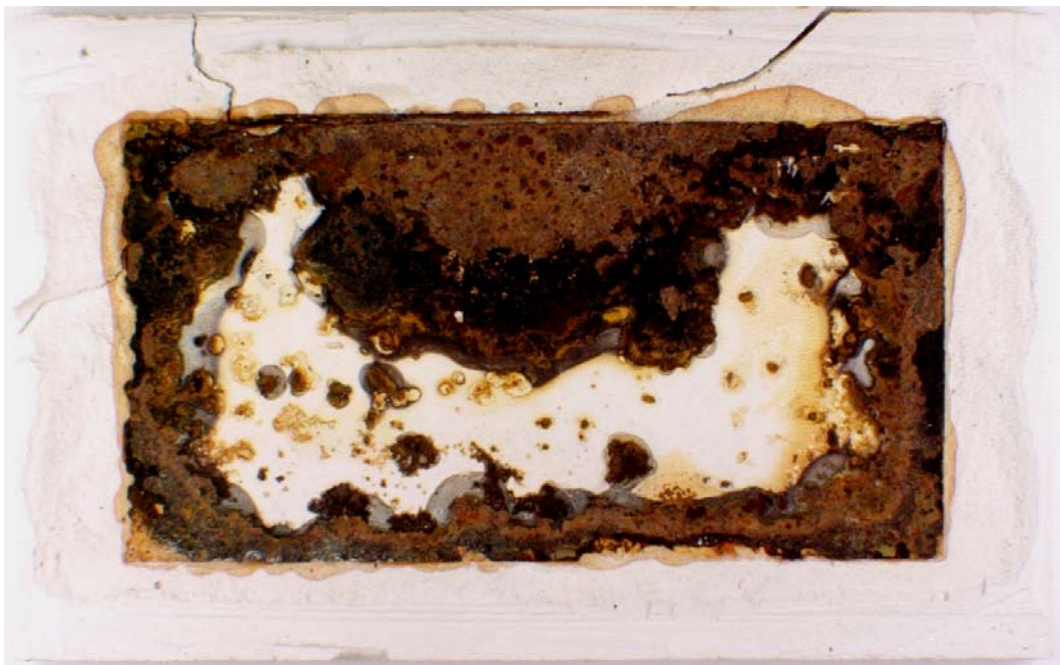
*Farbabb. 9: Unlegiertes Stahlblech nach Entfernung des alkalisierten Stuckgipses Naturgips, Auslagerung 24 Monate bei 100% relativer Luftfeuchte mit Vortrocknung (oben: Stahl ohne Gips; unten: Gips mit Korrosionsprodukten)*

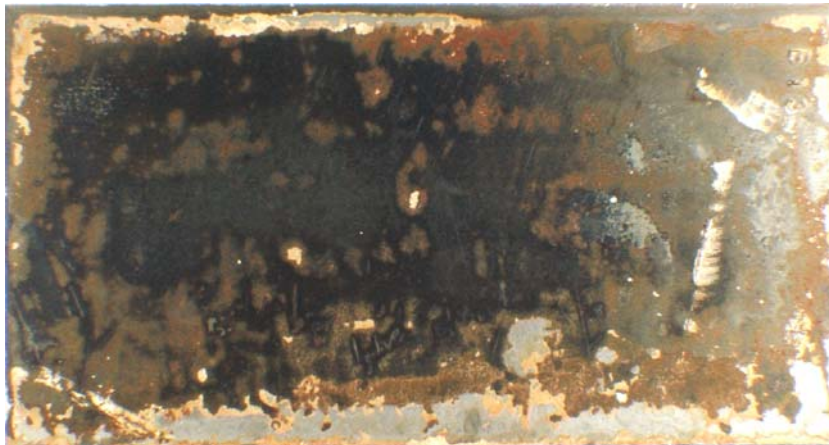
Farbabb. 10: Unlegiertes Stahlblech nach Entfernung des Gipses, Auslagerung mit Vortrocknung, 3 Monate bei 100% relativer Luftfeuchte ohne Vortrocknung (oben: in Stuckgips REA-Steinkohle; unten: in alkalisiertem Stuckgips REA-Steinkohle)

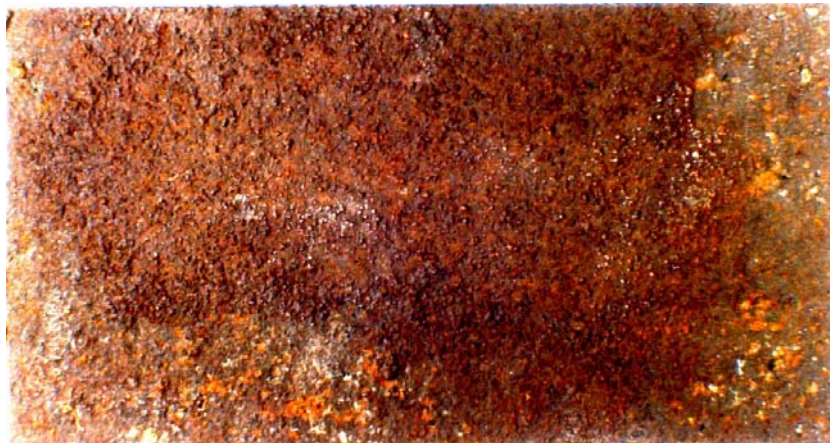
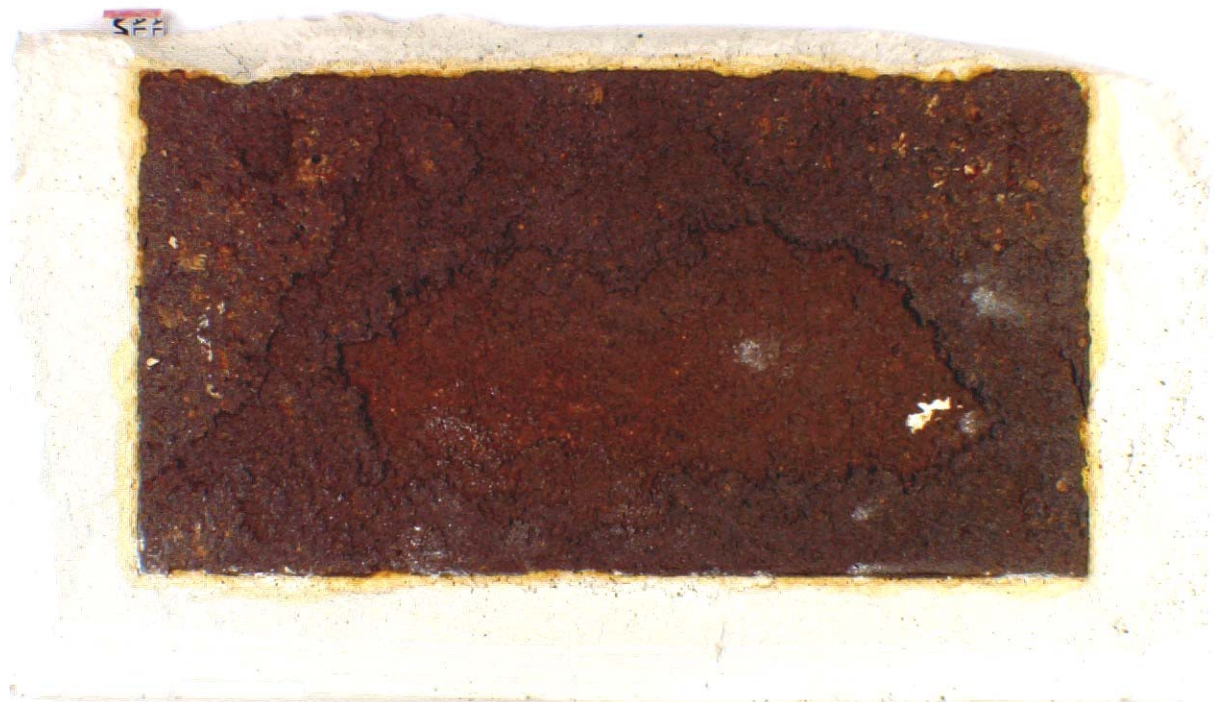
*Farbabb. 11: Unlegiertes Stahlblech nach Entfernung des Stuckgipses REA-Braunkohle, Auslagerung 24 Monate bei 95% relativer Luftfeuchte (oben: Stahl ohne Gips; unten: Gips mit Korrosionsprodukten)*

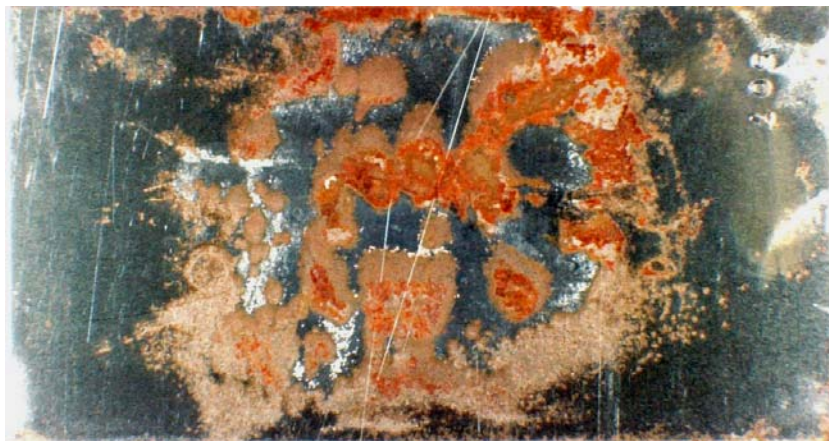
*Farbabb. 12: Unlegiertes Stahlblech nach Entfernung des Gipses, Auslagerung 24 Monate bei 75% relativer Luftfeuchte (oben: in Stuckgips Naturgips; unten: in Stuckgips REA-Braunkohle)*

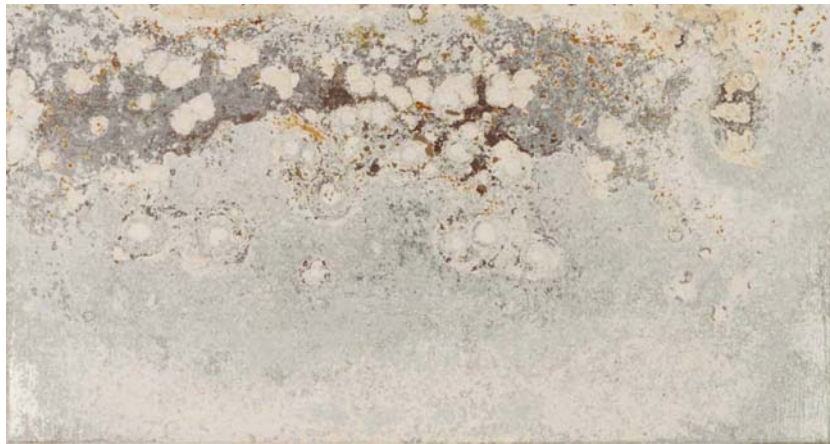
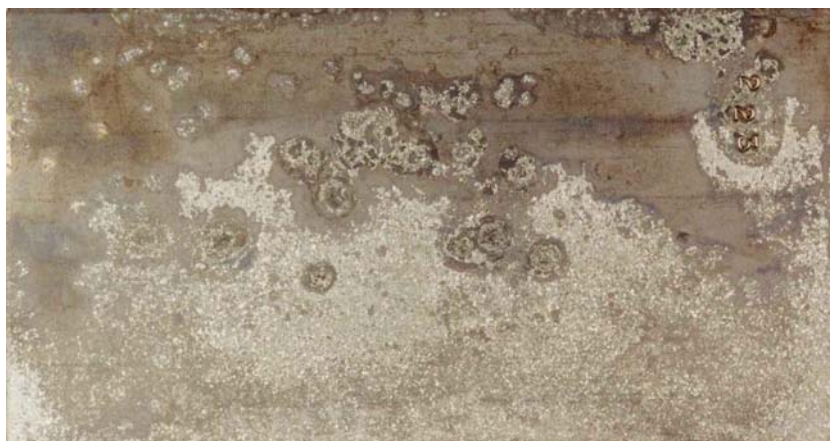
*Farbabb. 15: Sendzimirverzinkter Stahl nach Entfernung des Stuckgipses REA-Braunkohle, Auslagerung 3 Monate bei 100% relativer Luftfeuchte mit Vortrocknung (oben: nach Entnahme; unten: Korrosionsprodukte abgebeizt)*

Bereits nach 3 Monaten Auslagerung der vorgetrockneten Probekörper ist in Stuckgips REA-Braunkohle der Zinküberzug größtenteils abgelöst (Farbabbildung 15, Anhang S. 237). In mit 1,5 M.-% Ca(OH)<sub>2</sub> alkalisiertem Stuckgips Naturgips eingebettetem sendzimirverzinktem Stahl ist nach 3 Monaten Auslagerung mit Vortrocknung kein Zink mehr vorhanden. Nach 24 Monaten ist die Verzinkung bei allen Metall-Gips-Kombinationen nahezu vollständig abgelöst. Das Substrat Stahl war trotz Rostbildung (Farbabbildung 16, Anhang S. 238) nur gering angegriffen.

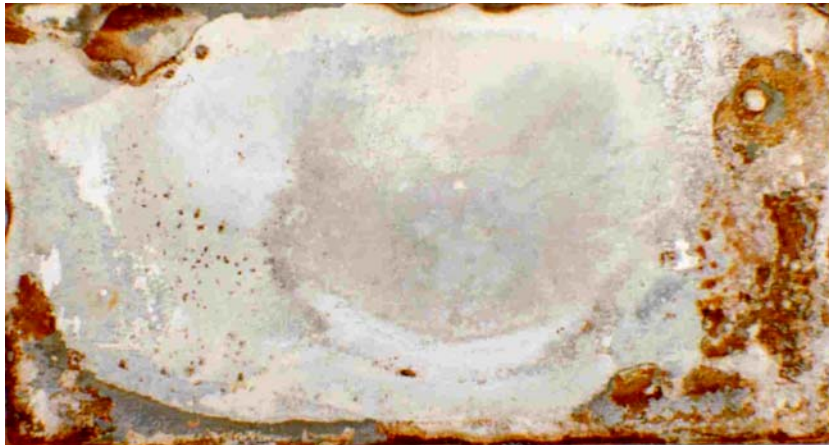
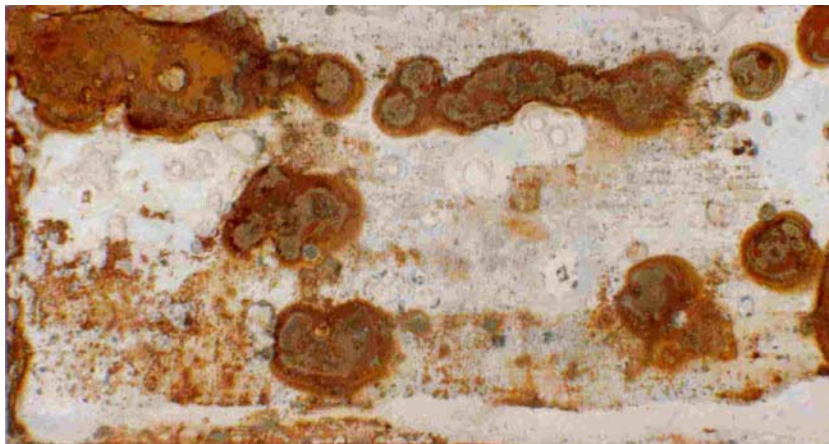
*Farbabb. 16: Sendzimirverzinkte Stahlbleche nach Entfernung des Gipses, Auslagerung 24 Monate bei 100% relativer Luftfeuchte mit Vortrocknung (oben: in Stuckgips Naturgips; unten: in Stuckgips REA-Braunkohle)*

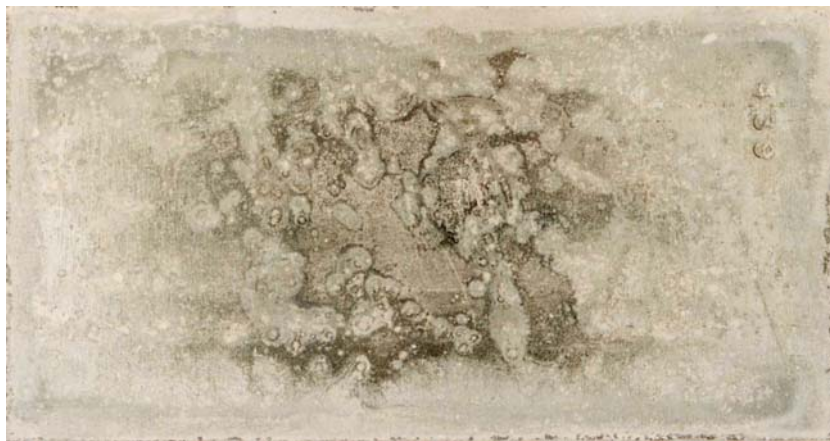
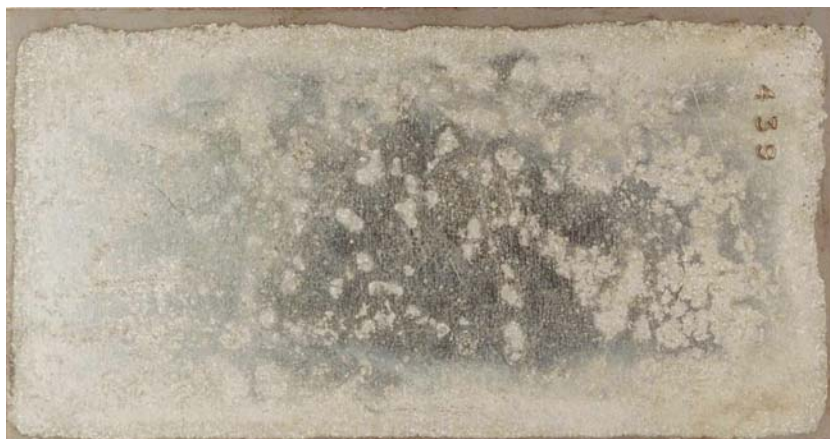
*Farbabb. 17: Sendzimirverzinkter Stahl nach Entfernung des Stuckgipses REA-Braunkohle, Auslagerung 3 Monate bei 95% relativer Luftfeuchte (oben: nach Entnahme; Mitte: Kantenfläche; unten: Korrosionsprodukte abgebeizt)*

Nach 3 Monaten Auslagerung ist bei in Stuckgips REA-Braunkohle eingebettetem sendzimirverzinktem Stahl nur ein über die Fläche gemittelter Abtrag von 4 µm festzustellen, an den Kantenflächen ist jedoch Rotrostbildung vorhanden. Im kantennahen Randbereich besteht ein nahezu vollständiger Abtrag der Verzinkung (Farbabbildung 17, Anhang S. 239). In Stuckgips REA-Braunkohle ist nach 24 Monaten mäßige Rotrostbildung auf nahezu der gesamten Oberfläche vorhanden (Farbabbildung 18, Anhang S. 240).

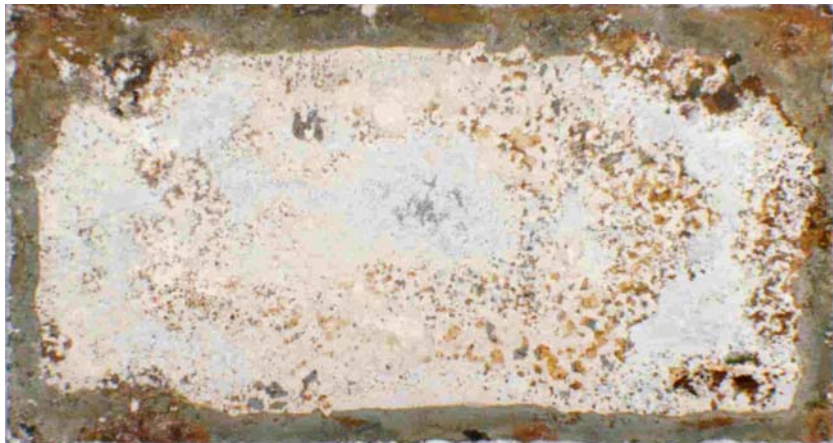
*Farbabb. 18: Sendzimirverzinkte Stahlbleche nach Entfernung des Gipses, Auslagerung 24 Monate bei 95% relativer Luftfeuchte (oben: in Stuckgips Naturgips; unten: in Stuckgips REA-Braunkohle)*

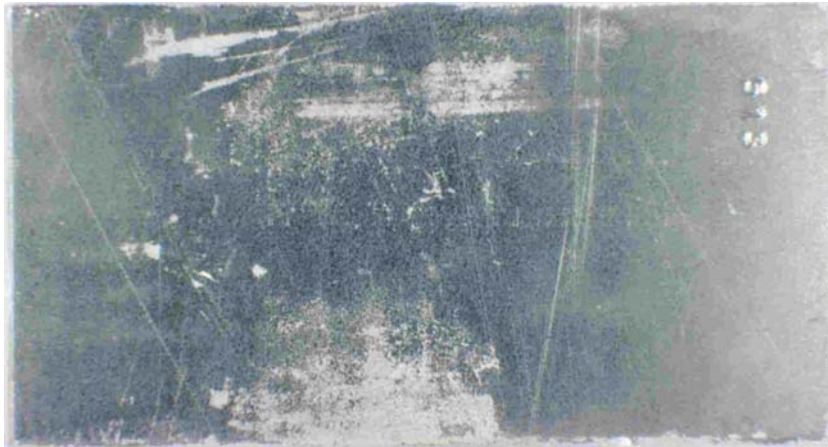
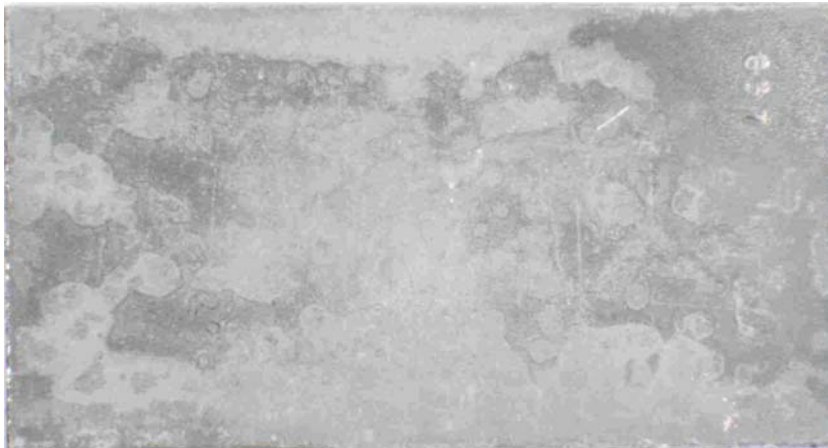
*Farbabb. 19: Sendzimirverzinkte Stahlbleche nach Entfernung des Gipses, Auslagerung 24 Monate bei 75% relativer Luftfeuchte (oben: in Stuckgips Naturgips; unten: in Stuckgips REA-Braunkohle)*

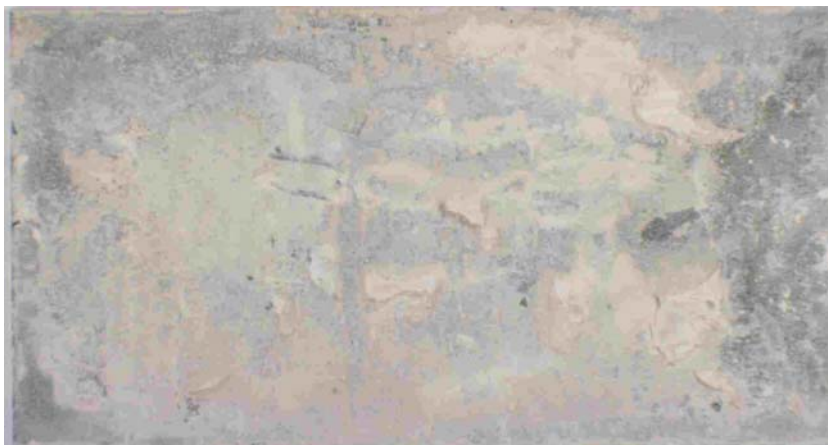
*Farbabb. 21: Sendzimirverzinkte Stahlbleche nach Entfernung des Gipses, Auslagerung 24 Monate in bewittertem Außenklima (oben: in Stuckgips Naturgips; unten: in Stuckgips REA-Braunkohle)*

Bei in bewittertem Außenklima ausgelagerten verzinkten Stahlblechen ist Rotrost nur im Bereich der Kanten vorhanden. Bei in Stuckgips REA-Braunkohle eingebettetem sendzimirverzinktem Stahl haften Gipsreste auf der Oberfläche (Farbabbildung 21, Anhang S. 243), unter denen die Verzinkung deutliche Korrosionserscheinungen zeigt.

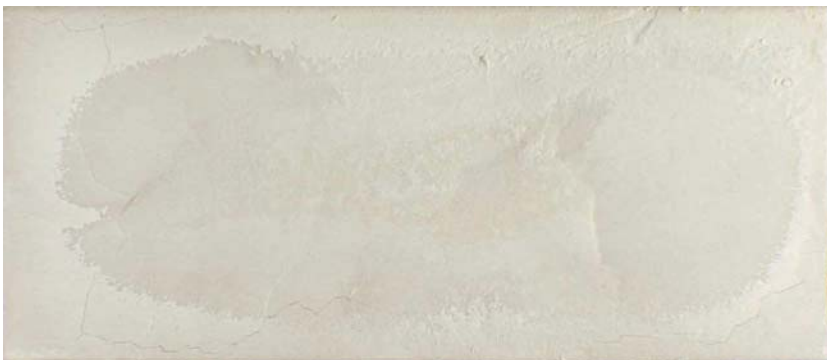
Farbabb. 22: Eloxierblech (AlMgSi0,5) nach Entfernung des Gipses, Auslagerung 3 Monate bei 100% relativer Luftfeuchte ohne Vortrocknung (oben: in Stuckgips Naturgips; unten: in Stuckgips Naturgips +  $\text{Ca}(\text{OH})_2$ )

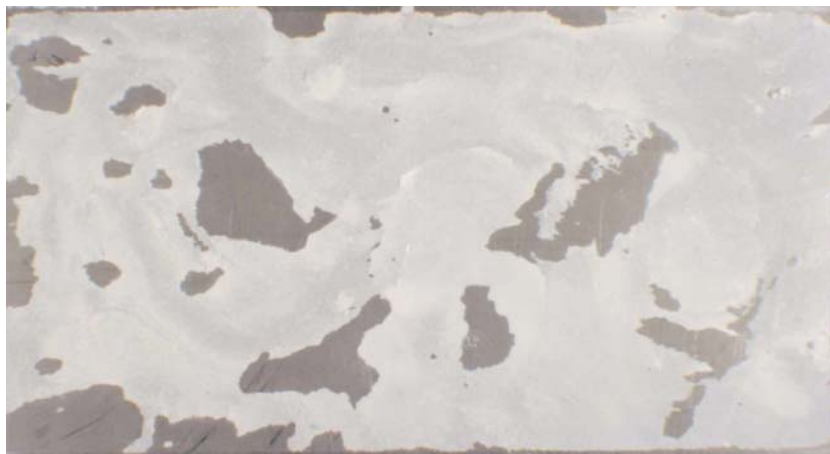
*Farbabb. 25: Nichtrostendes Stahlblech nach Entfernung des Stuckgipses Naturgips (exemplarisch Auslagerung 24 Monate bei 100% relativer Luftfeuchte mit Vortrocknung)*

**Einfluss der Gipsart:** Bei in Stuckgips Naturgips eingebetteten nichtrostenden Stahlblechen sind nach den Entnahmen nach 3 und nach 24 Monaten in allen Klimaten feste weiße Beläge aus Gips vorhanden (Farbabbildung 25, Anhang S. 245). Die Gipsablagerungen sind rückstandslos zu entfernen und es sind unabhängig von der Gipsart keine Veränderungen der Oberflächen vorhanden.

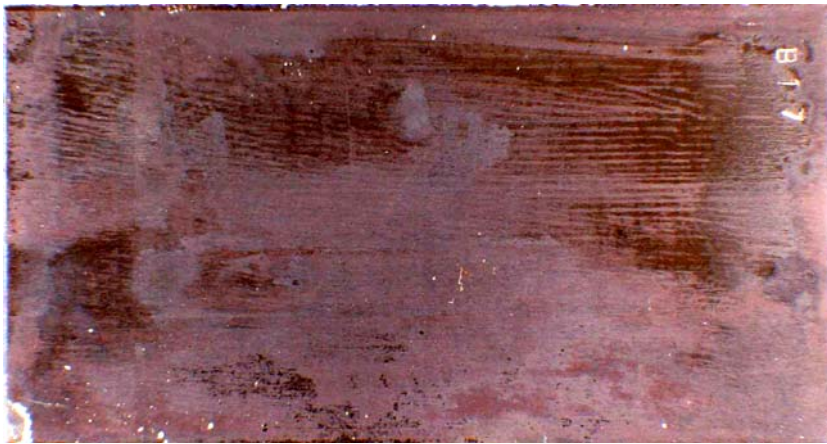
Farbabb. 26: *Reinkupfer nach Entfernung des Stuckgipses REA-Steinkohle, Auslagerung 3 Monate bei 100% relativer Luftfeuchte ohne Vortrocknung (oben: in Stuckgips REA-Steinkohle; unten: in Stuckgips REA-Steinkohle mit 1,5 M.-%  $\text{Ca(OH)}_2$ )*

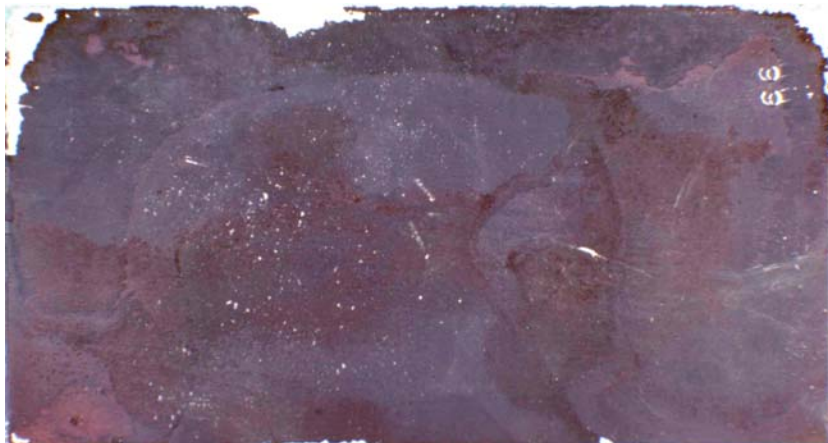
Farbabb. 27: Kupferbleche nach Entfernung des Gipses, Auslagerung 24 Monate bei 100% relativer Luftfeuchte mit Vortrocknung (oben: in Stuckgips Naturgips; Mitte: in Stuckgips REA-Braunkohle; unten: in Stuckgips REA-Braunkohle +  $\text{Ca}(\text{OH})_2$ )

Die Alkalisierung hat bei behinderter Austrocknung der Gipse innerhalb der 3-monatigen Auslagerungsdauer nahezu keinen Einfluss auf den korrosionsbedingten Abtrag. Das Erscheinungsbild von in alkalisierten Gipsen eingebetteten Blechen aus Reinkupfer unterscheidet sich durch die 3-monatige Auslagerung ohne Vortrocknung deutlich von Kupferblechen, die in Gips mit Vortrocknung ausgelagert werden (Farbabbildung 27, Anhang S. 247).

Das Erscheinungsbild der in nicht alkalisierten Gipse eingebetteten Kupferbleche ist nach der Entnahme und nach Entfernung des Gipses trotz des geringen Abtrags von maximal 2,5 µm (Stuckgips Naturgips) stark verändert (Farbabbildung 27, Anhang S. 247). Bei in alkalisierten Stuckgipsen eingebetteten Kupferblechen ist das Erscheinungsbild stark durch grüne Korrosionsprodukte beeinträchtigt, in alkalisiertem Stuckgips REA-Braunkohle entsprechend dem höchsten Abtrag am stärksten ausgeprägt.

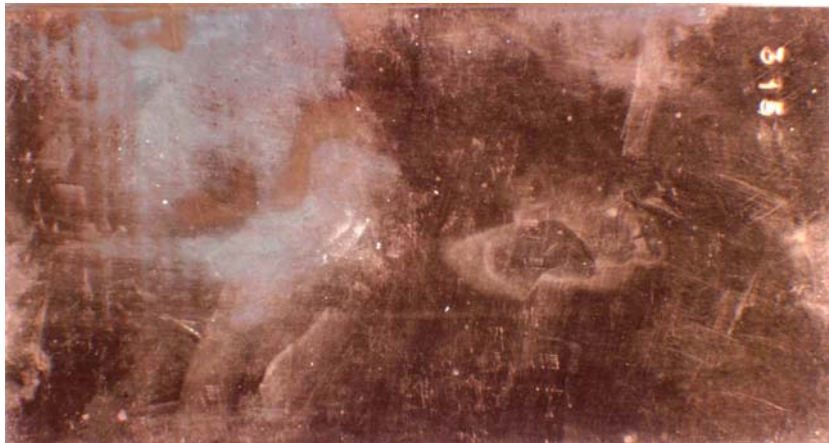
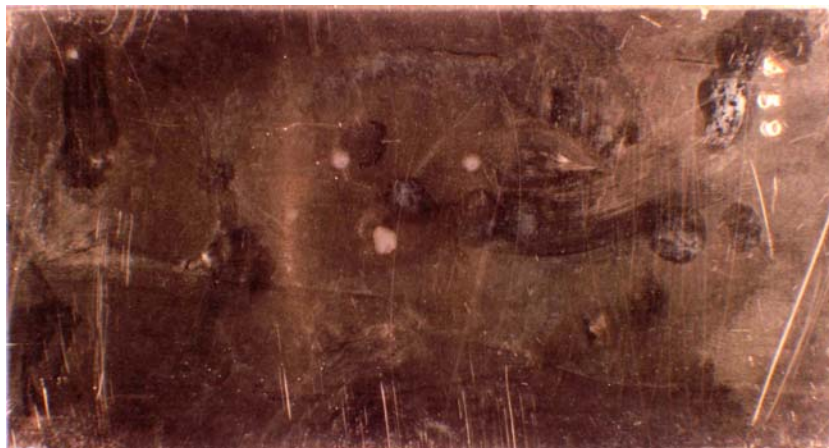
*Farbabb. 28: Kupferbleche nach Entfernung des Gipses, Auslagerung 24 Monate bei 95% relativer Luftfeuchte (oben: in Stuckgips Naturgips; unten: in Stuckgips REA-Braunkohle)*

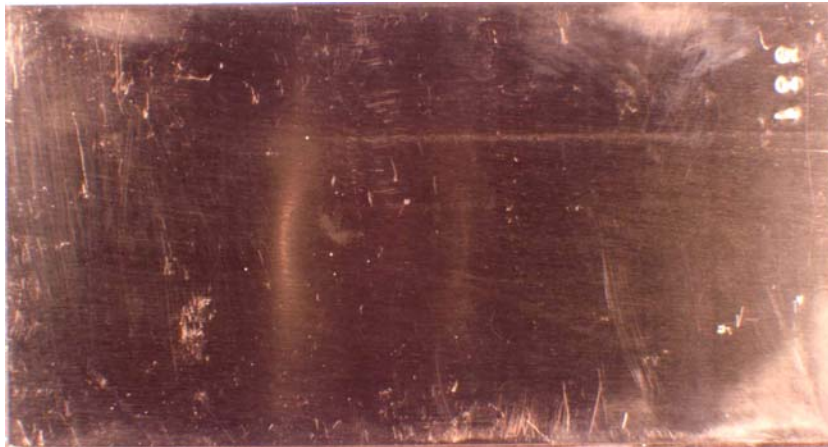
*Farbabb. 29: Kupferbleche nach Entfernung des Gipses, Auslagerung 24 Monate bei 75% relativer Luftfeuchte (oben: in Stuckgips Naturgips; unten: in Stuckgips REA-Braunkohle)*

Entsprechend dem geringen Abtrag ist auch das Erscheinungsbild der bei 75% relativer Luftfeuchte ausgelagerten in Gips eingebetteten Kupferbleche nahezu unverändert (Farbabbildung 29, Anhang S. 249). Lediglich bei in Stuckgips REA-Braunkohle eingebettetem Reinkupfer sind entsprechend des geringfügig höheren Abtrags geringe lokale Korrosionserscheinungen vorhanden. Obwohl in unbewittertem Außenklima die kontaminierten Kupferbleche mit 0,3 µm nur einen marginal höheren Abtrag als in den Stuckgipsen eingebettete Kupferbleche aufwiesen, sind die optischen Veränderungen deutlich stärker ausgeprägt (Farbabbildung 30, Anhang S. 250).

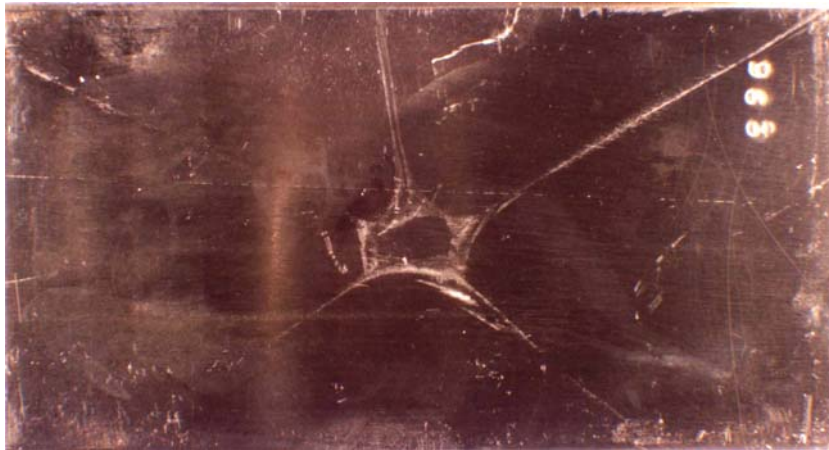
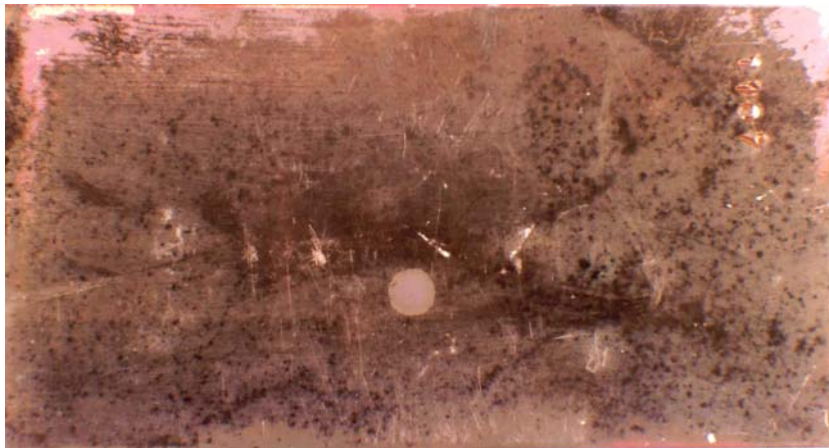
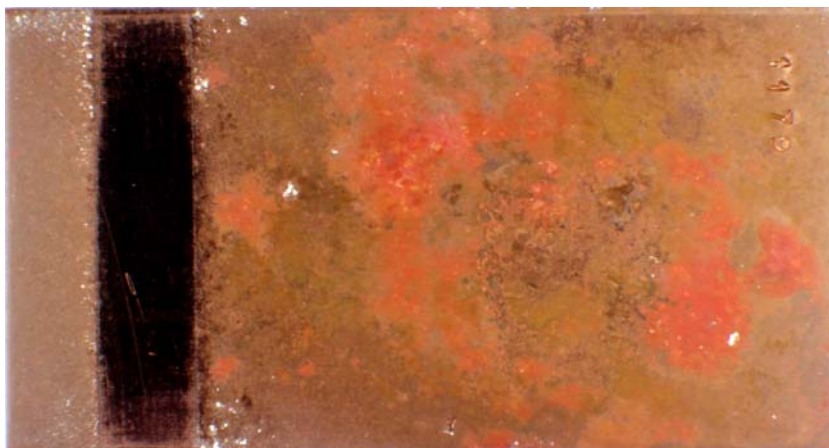
Farbabb. 30: *Kupferbleche nach Entfernung des Gipses, Auslagerung 24 Monate in unbewittertem Außenklima (oben: in Stuckgips Naturgips; Mitte: in Stuckgips REA-Braunkohle; unten: kontaminiert mit Naturgips, Streifen von Probenhalter)*

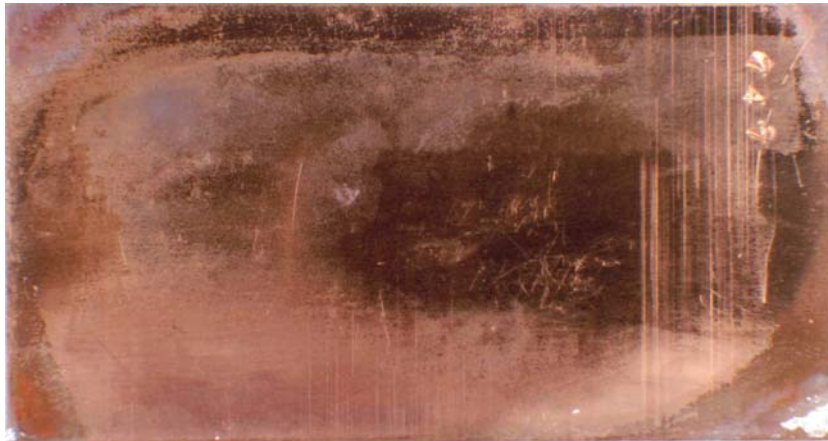
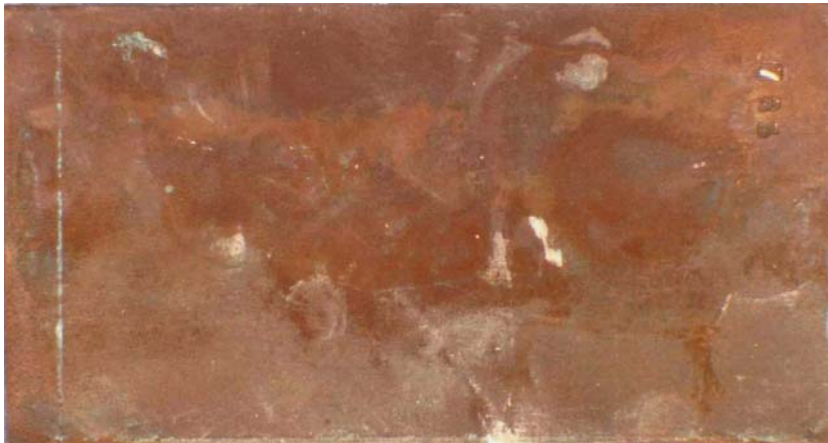
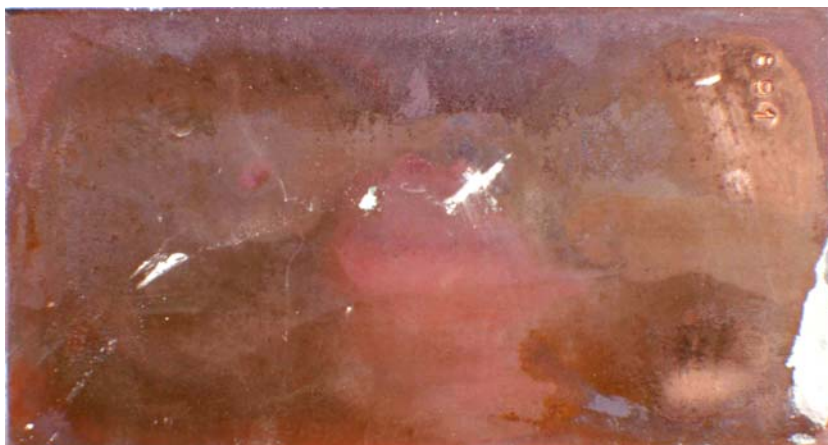
*Farbabb. 31: Kupferbleche nach Entfernung des Gipses, Auslagerung 24 Monate in bewittertem Außenklima (oben: in Stuckgips Naturgips; Mitte: in Stuckgips Naturgips +  $\text{Ca}(\text{OH})_2$ ; unten: in Stuckgips REA-Braunkohle)*

Die Oberflächen von in Gips eingebetteten Kupferbleche zeigen nach der Entnahme deutliche Beeinträchtigungen des Erscheinungsbildes durch ungleichmäßige, fleckenartige Verfärbungen (Farbabbildung 31, Anhang S. 251).

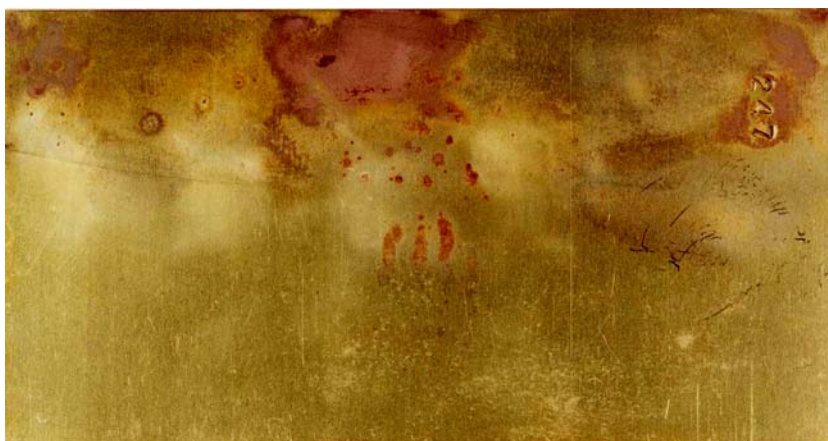
Farbabb. 33: *Entzinkung an zinkreichem Messing CuZn39Pb2 nach Entfernung des Stuckgipses REA-Braunkohle, Auslagerung 3 Monate bei 100% relativer Luftfeuchte mit Vortrocknung*

Eine deutliche Entzinkung kann bereits nach 3 Monaten Auslagerungsdauer bei einem Massenverlust von nur  $2 \text{ g/m}^2$  festgestellt werden (Farbabbildung 33, Anhang S. 252). Nach 24 Monaten Auslagerung bei 100% relativer Luftfeuchte beträgt der maximale Massenverlust  $27 \text{ g/m}^2$  und es sind starke Veränderungen der Oberflächen in Form von rötlichen und dunkelbraunen bis anthrazitfarbenen Verfärbungen vorhanden (Farbabbildung 34, Anhang S. 253).

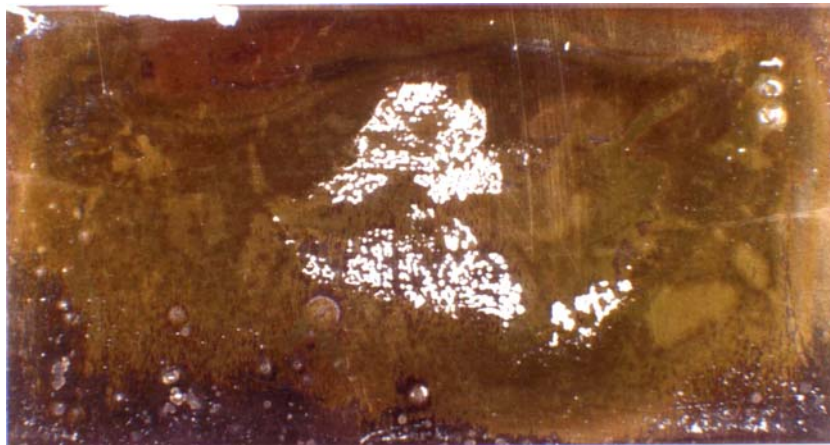
*Farbabb. 34: Zinkreiche Messingbleche nach Entfernung der Gipse, Auslagerung 24 Monate bei 100% relativer Luftfeuchte mit Vortrocknung (oben: in Stuckgips Naturgips; Mitte: in Stuckgips REA-Braunkohle; unten: in Stuckgips REA-Braunkohle +  $\text{Ca}(\text{OH})_2$ )*

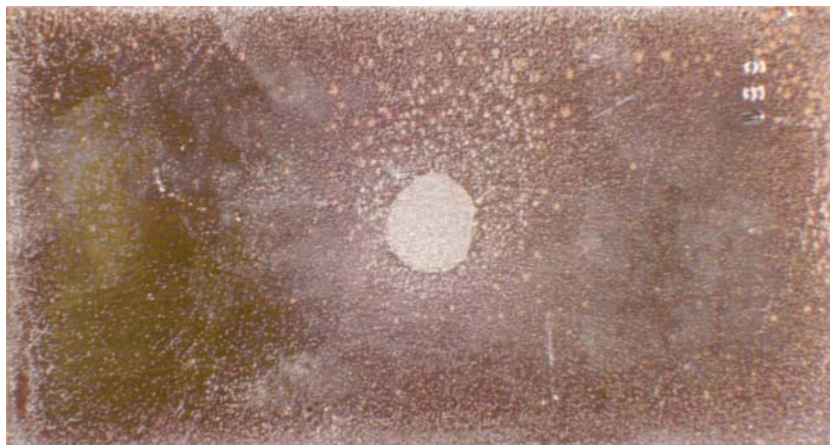
*Farbabb. 38: Zinkreiche Messingbleche nach Entfernung des Gipses, Auslagerung 24 Monate bei 75% relativer Luftfeuchte (oben: in Stuckgips Naturgips; unten: in Stuckgips REA-Braunkohle)*

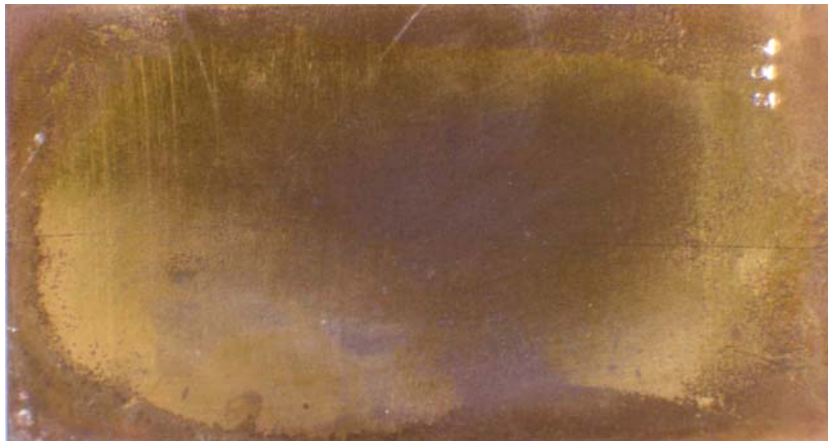
*Farbabb. 40: Zinkreiche Messingbleche nach Entfernung des Gipses, Auslagerung 24 Monate in bewittertem Außenklima (oben: in Stuckgips Naturgips, unten: in Stuckgips REA-Braunkohle)*

Entsprechend dem Abtrag in der selben Größenordnung ist auch das Erscheinungsbild der Messingbleche nach 24 Monaten sehr ähnlich (Farbabbildung 40, Anhang S. 259). Trotz des geringen Massenverlusts können auf allen Oberflächen matte braune Veränderungen festgestellt werden. Stellenweise sind deutliche Rotfärbungen erkennbar. Bei in alkalisierten Gipsen eingebettetem Messing sind fest haftende Gipsablagerungen vorhanden.
