# **Korrosionsverhalten von Baumetallen bei Kontakt mit Baugipsen unter Berücksichtigung von REA-Gips**

Von der Fakultät Bau- und Umweltingenieurwissenschaften  
der Universität Stuttgart  
zur Erlangung der Würde eines Doktor-Ingenieurs (Dr.-Ing.)  
genehmigte Abhandlung

### **Corrosion behavior of structural metals in contact with gypsum with consideration of FGD-gypsum**

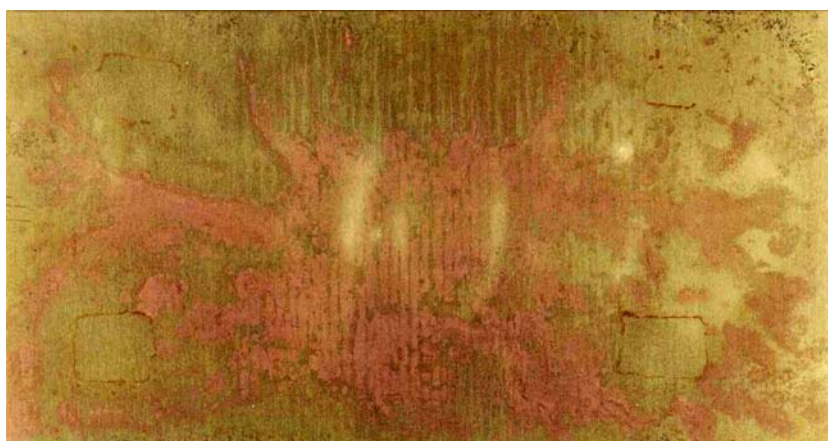
*Farbabb. 41: Messing CuZn39Pb2 nach Entfernung des Stuckgips REA-Steinkohle, Auslagerung 10 Tage mit einmaliger, kurzzeitiger Wasserlagerung (Korrosionsprodukte abgebeizt)*

Man erkennt, dass eine einmalige kurzzeitige Durchnässung der Gipsproben bei eingebettetem Messing CuZn39Pb2 zu keinem wesentlichen Korrosionsabtrag führt. Trotz des sehr geringen Massenverlusts von 2 g/m<sup>2</sup> ist das Erscheinungsbild des Messings in Stuckgips REA-Steinkohle nach nur 10 Tagen Auslagerung deutlich durch Entzinkung beeinträchtigt (Farbabbildung 41, Anhang S. 259). Die geringen Unterschiede durch Verwendung verschiedener Gipsarten und durch die Alkalisierung der Gipse mit 1,5 M.-% Ca(OH)<sub>2</sub> liegen aufgrund der sehr geringen Abtragungen im Bereich der Streuung.
